नवी मुंबई महानगरपालिका
अतिक्रमण विभाग

विषय :- Unauthorized Construction Carried out by Sitting MLA Mrs. Manda Mhatre and her Sons Shri Yogesh Vijay Mhatre and Nilesh Vijay Mhatre on Plot no.F/8, Sec.-29, Agroli, CBD, Belapur, Navi Mumbai.

परिशिष्ट - १

तपासणी अहवाल

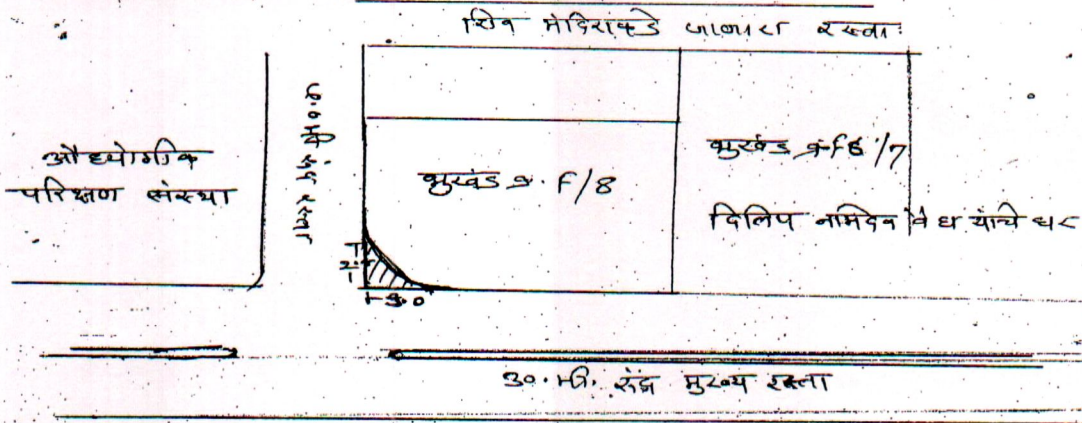
तळमजल्याच्या तळाशीमध्ये मुख्य प्रवेश द्वाराची दिशा व प्रत्यक्ष ठिकाणी स्थळ पाहणी केली असता मुख्य प्रवेशद्वाराची दिशा बदलली असल्याची

अ) काम प्रगतीपथावर (चालू काम) तफावत जाणवते. मुख्य प्रवेश द्वार हे ७:३० मी

ब) पूर्ण झालेले विकास काम:- रीड बाजूस भोगवटा प्रमाण पत्रकामत दर्शवला

क) वापर सुरु / किंवा कसे:- आहे. परंतु प्रत्यक्ष परी मुख्य प्रवेश द्वार हे

अ) अनधिकृत बांधकाम व त्याचा वापर जव्या बाजूस असलेली संरक्षण प्लॅट (कंपाउड

ब) इतर प्रकारचा अनधिकृत विकास वॉल) ही भोगवटा प्रमाण पत्रकामध्ये गोलाकार

१) भरणी असल्याचे दर्शवते परंतु प्रत्यक्ष स्थळी ही संरक्षण

२) टेकडी सपाटीकरण प्लॅट (कंपाउड वॉल) २०° काढकोना मध्ये

३) खणीकर्म असे असल्याचे दिसते व त्या काढकोनाचे

४) क्षेत्रफळ = ३.६ चौ. मी आहे ही तफावत जाणवते.

दिसून येते परंतु भोगवटा प्रमाण पत्रकामध्ये पहिल्या मजल्यावर

घिन्या लगत (Stair case) च्या बाजूस ELEVATION BOX

दरिद्विला नाही भोगवटा प्रमाण पत्रकाममध्ये ही तफावत जाणवते व

६) ELEVATION BOX च्या जागेचे क्षेत्रफळ (०.७५ x ५.०) = ३.७५

चौ. मी. एवढे आहे.

७) भोगवटा प्रमाण पत्रकामध्ये चौथ्या मजल्यावर परगोला (PARGOLA)

असल्याचे दिसून येते. परंतु प्रत्यक्ष ठिकाणी पाहणी केली असता

सुपर ठिकाणी टेरेस असल्याचे दिसून येते क्षेत्रफळ (२.६५ x ४.५)

= १२.८५ चौ. मी.

४) मोगवटा प्रमाण पत्रकामद्वये टेरस वर बाधरुम नाही परंतु प्रत्यक्ष पाहणी केली असता टेरस वर बाधरुम असल्याचे निदर्शनास येते क्षेत्रफळ (३.०×२.५) पाण्याच्या टाकीची जागत बदल असल्याने टेरस वर त्या ठिकाणी स्पेस (Space) आहे.

५) तसेच टेरसवर पावसाच्या पाण्यामुळे गळती होऊ नये म्हणून पत्रशिड बसवण्यात आला आहे क्षेत्रफळ $(९.५ \times ६.०) = ५७.०$ चौ. मी
